## **“INFORME TÉCNICO DE LA OBSERVANCIA AL SISTEMA DE TRANSPORTE PÚBLICO MASIVO DE LA CIUDAD DE QUITO”**

### **TERCERA FASE**

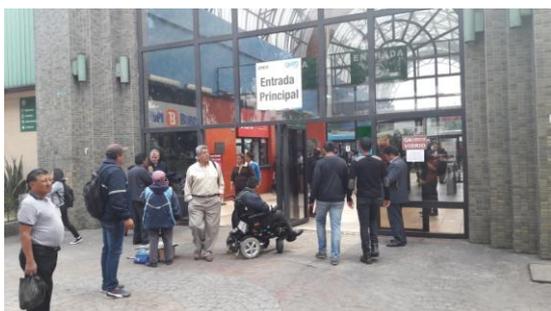
Existe gran cantidad de vendedores ambulantes que dificultan la libre circulación, el rótulo de entrada principal no cumple con los requerimientos de rotulación accesible; sin embargo tiene dos accesos claramente establecidos para el flujo de usuarios que cumplen con las dimensiones mínimas requeridas.

FACHADA ACRISTALADA CON DOBLE ACCESO

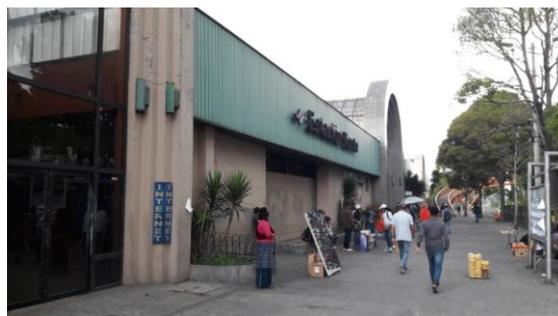
El acceso cuenta con una fachada acristalada, no se evidencia señalización de franjas indicadoras en el vidrio, únicamente un letrero a un costado que no es el más adecuado e incumple normativa.

En puertas de acceso el ancho libre mínimo de paso en las puertas de acceso cumple con lo establecido en la normativa sin embargo esto queda de lado por el material en mal estado en el ancho de paso en piso, se evidencian tres tipos de piso, rajaduras en el piso y piezas semidestruidas, el acabado como tal no está en buenas condiciones pudiendo ocasionar tropiezos y accidentes, como también dificultar el ingreso de un usuario de silla de ruedas; sumado a la no existencia de cambio de color o textura en el vano de paso de las puertas de acceso.

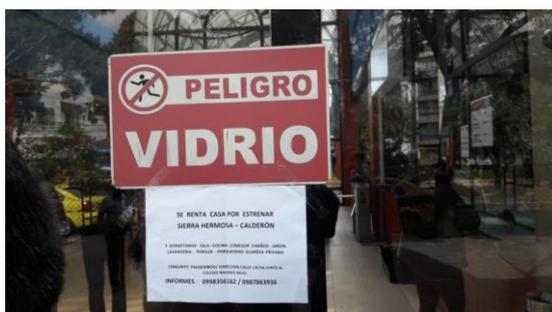
SEÑALIZACIÓN DE PREVENCIÓN EN VIDRIO

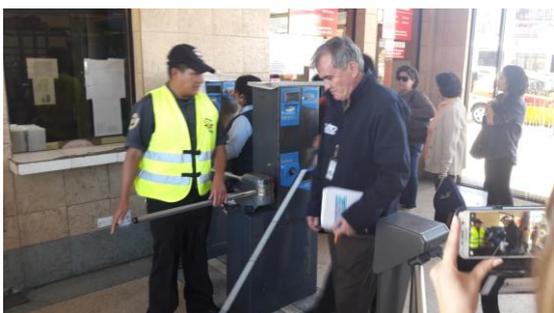
En su fachada el acceso principal es a través de una única mampara acristalada que carece de franjas indicadoras o señalización alguna para prevenir la existencia de vidrio.

No se evidencia señalización en piso sobre el cruce de puerta.

Conecta fácilmente con la boletería y las máquinas de control de ingreso y egreso.

ACCESO DESDE LA CALLE Y CONEXIÓN CON LAS MÁQUINAS DE CONTROL

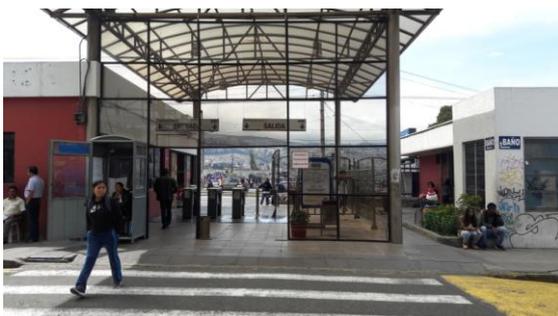
No se evidencia existencia de señalización o textura alguna en piso, la fachada no direcciona hacia el acceso, su ingreso exterior es a través de puertas enrejadas y requiere mantenimiento e información pues carece de rótulo de entrada principal.

ACCESO PRINCIPAL PEATONAL

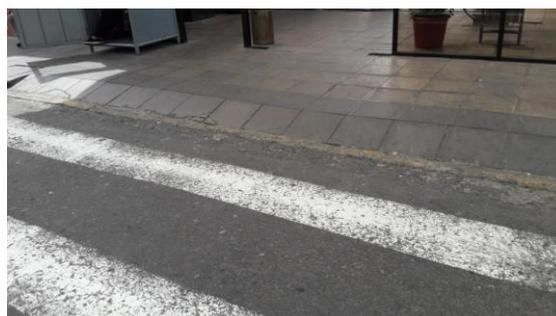
Su cruce de acceso peatonal se encuentra generalmente bloqueado por taxis u otros automóviles y existen vendedores ambulantes que interrumpen constantemente la circulación peatonal.

VADO Y CRUCE DE CIRCULACIÓN PEATONAL

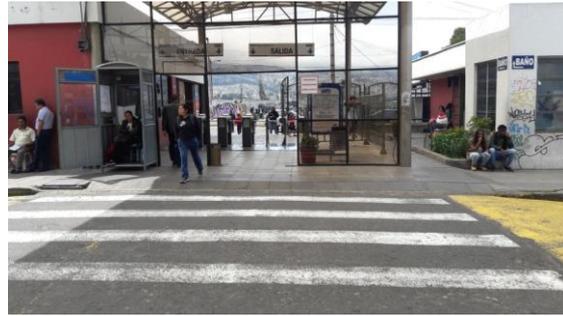
ACCESO PEATONAL HACIA EL ANDÉN

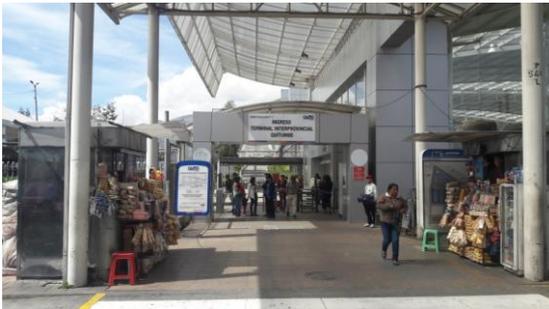
El acceso peatonal es directo entre el terminal interprovincial y el terminal del sistema integrado de transporte, el que cuenta con un pórtico fácilmente detectable y un letrero que informa sobre el acceso a la terminal, el piso está en buenas condiciones por lo que no existen observaciones sobre el acceso como tal.

ACCESO ENTRE TERMINAL DE BUSES INTERPROVINCIAL Y SISTEMA INTEGRADO DE TRANSPORTE

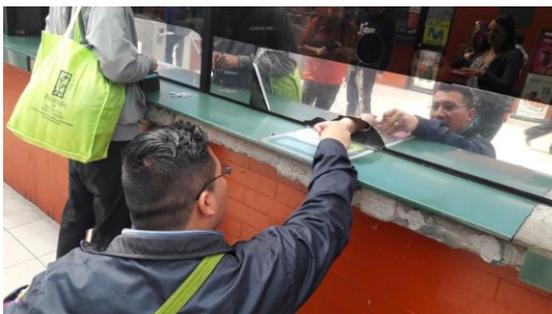
En la terminal de La Y y en la terminal del Recreo, pudimos verificar la existencia de dos ventanillas por la cantidad de usuarios; su diseño está constituido por un mesón corrido en no tan buenas condiciones a una sola altura, cada puesto de cobro tiene un pasavoz que no facilita el acceso a personas de talla baja o niños, este diseño no facilita la proximidad de usuarios de sillas de ruedas.

BOLETERÍA , MESÓN Y PASABILLETES

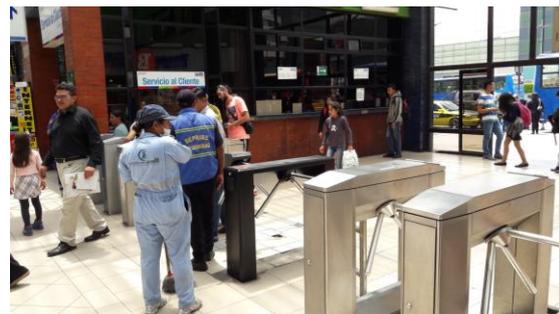
MÁQUINAS DE CONTROL Y BOLETERÍAS

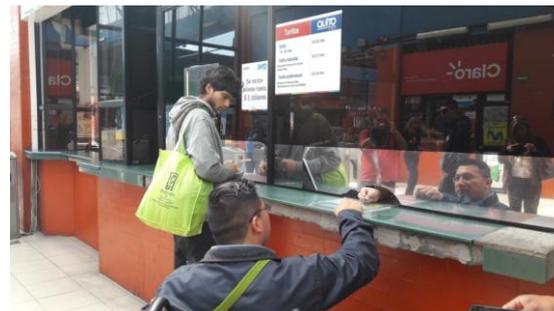
Se puede evidenciar un letrero de tarifas donde se explica los tres tipos, puntualmente en la tarifa preferencial se establece que es para personas con discapacidad con la presentación del Carné CONADIS; debería complementarse que también es para el Carné del MSP, toda vez que ésta pregunta no pudo ser respondida por confusión de las personas que allí atendían. Además el letrero se encuentra demasiado alto para personas con discapacidad visual, talla baja y usuarios de silla de ruedas.

UBICACIÓN Y CONTENIDO DE LA INFORMACIÓN SOBRE TARIFAS PREFERENCIALES EN BOLETERÍAS

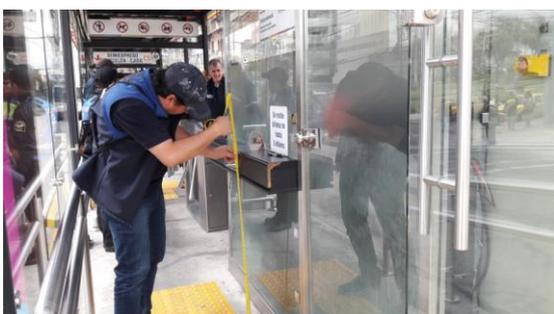
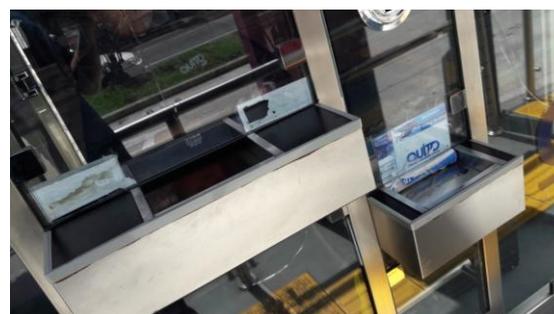
En el resto de estaciones llama mucho la atención que pese a que su diseño en la gran mayoría de los casos tiene atención a doble altura con perforaciones y pasabilletes alto y bajo; la perforación del pasabilletes bajo se encuentra tapada casi en todas las boleterías, el motivo informado por las personas que realizan el cobro es que aprovechan este espacio para poner monedas para dar el cambio y también que la perforación del pasabilletes bajo está tapada por temor de que puedan meter la mano por allí y tomar el dinero, prefiriendo así atender solo por la perforación alta.

VENTANILLA CON DISEÑO A DOBLE ALTURA CON PERFORACIÓN BAJA CORCHADA

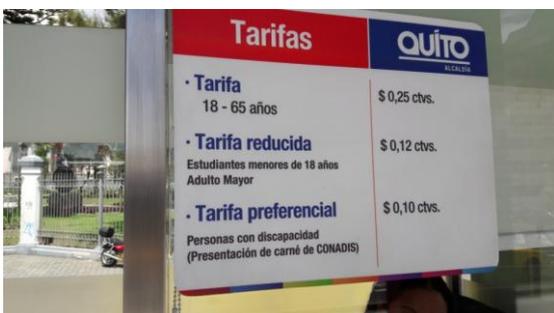
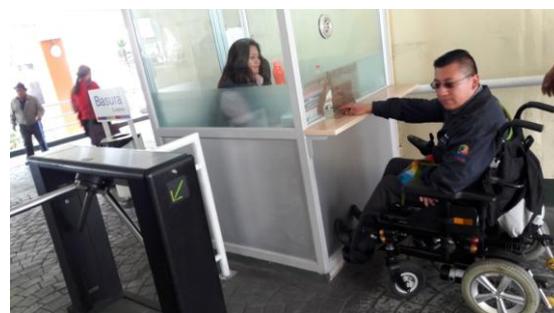
Al igual que en las terminales en cada ventanilla de recaudación se puede evidenciar un letrero de tarifas con la misma información citada anteriormente. Cabe señalar que existen contadas paradas dónde las ventanillas tienen una sola perforación pero con altura más baja lo que facilita su uso por personas con discapacidad.

INFORMACIÓN DE BOLETERÍA SOBRE TARIFAS BOLETERÍA CON DISEÑO DE ÚNICA PERFORACIÓN

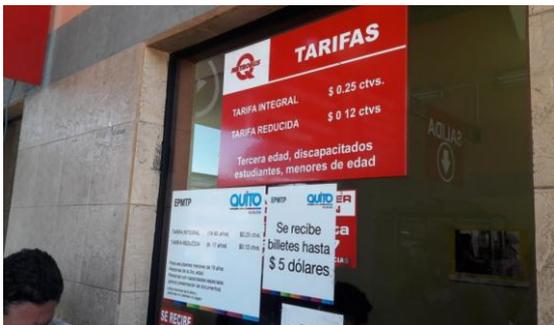
Por otro lado la cantidad de letreros sobre el vidrio frontal de la ventanilla causa confusión, es demasiada información amontonada asemejando un collage.

VENTANILLA CON DEMASIADA INFORMACIÓN

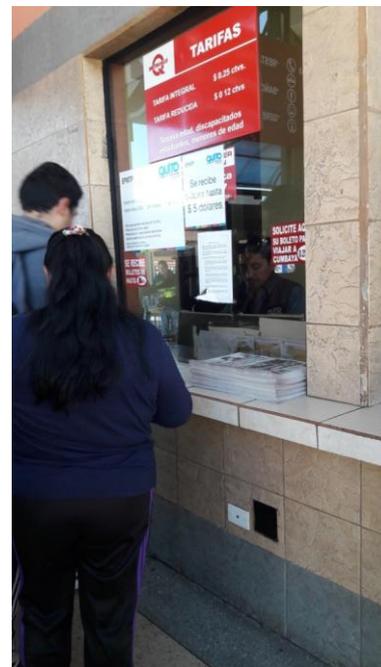
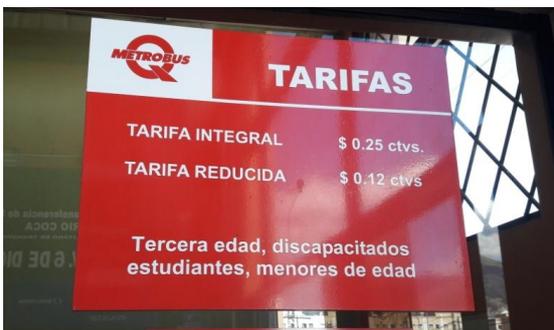
Finalmente se establece en el letrero de tarifas la palabra (DISCAPACITADOS), este término se considera peyorativo y aunque en la primera fase de la observancia se realizó esta observación hasta la presente fecha se mantiene pese a que cambiaron de rótulos.

INFORMACIÓN SOBRE TARIFAS Y LENGUAJE PEYORATIVO EN VENTANILLA DE BOLETERÍA

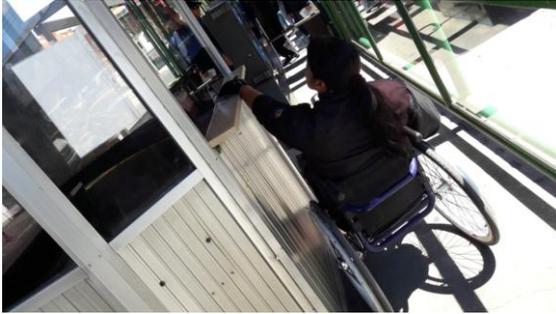
Cabe señalar que las boleterías ubicadas en el interior de las diversas estaciones de la Ecovía, su diseño asemeja a un delgado mesón de madera con una sola perforación ambos altos, dificultando el acceso y uso por personas usuarias de sillas de ruedas, niños, niñas y personas de talla baja.

BOLETERÍA DE ESTACIÓN

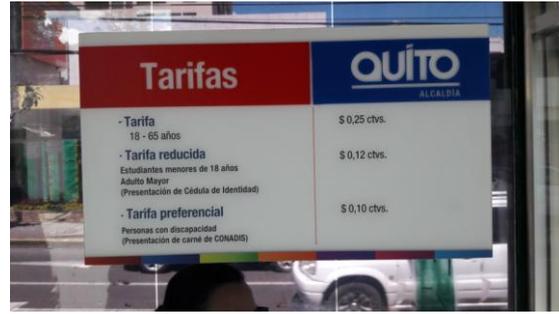
Existe la información sobre tarifas, aunque se debería dar mayor importancia en el tipo y tamaño de letra de este rótulo en relación al rótulo contiguo de billetes de hasta 5 dólares.

INFORMACIÓN DE TARIFAS EN BOLETERÍA

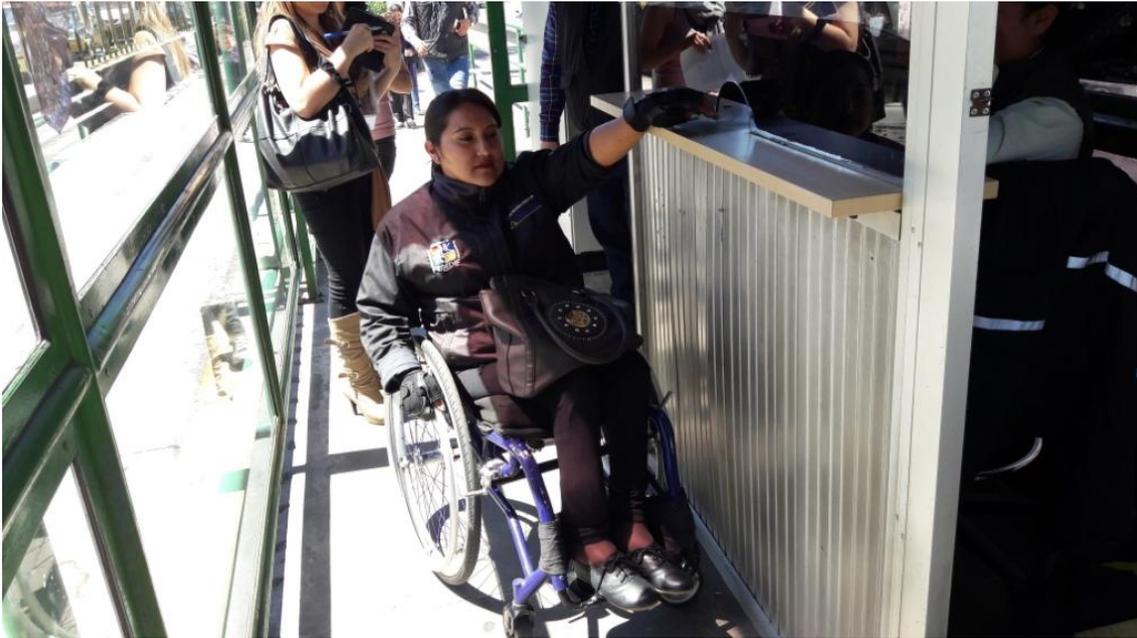
DISEÑO DE BOLETERÍA CON UNA SOLA ALTURA DE MESÓN Y PASABILLETES

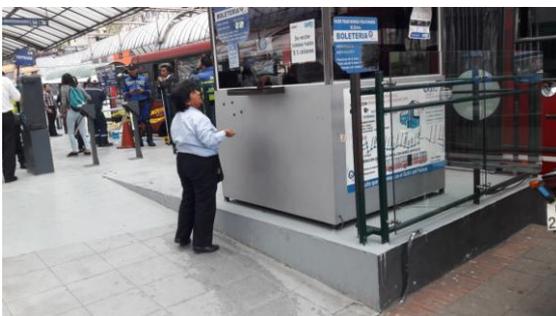
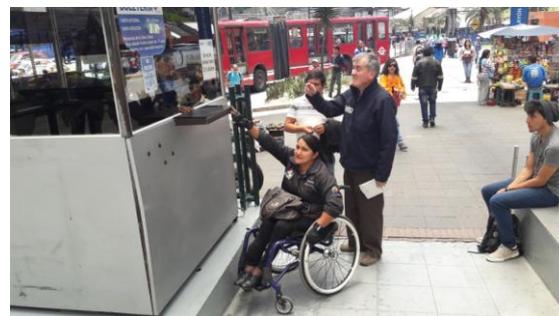
Es de fundamental importancia reubicar la boletería ubicada en el Playón de La Marín, en las fotografías se puede observar la altura final a la que la ventanilla queda en relación del usuario, además jamás se puede ocupar con un servicio u elemento alguno el trayecto de una rampa.

BOLETERÍA UBICADA EN EL DESARROLLO DE RAMPA TOTALMENTE INACCESIBLE

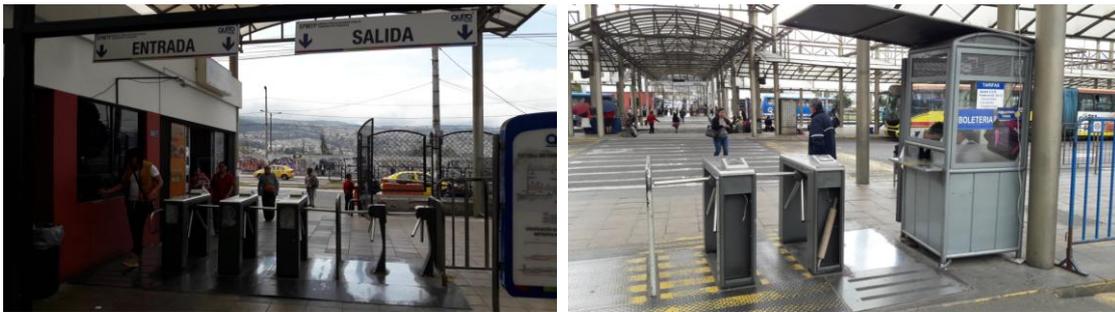
La ventanilla principal tiene un solo mesón alto con una sola perforación alta que dificulta el acceso y uso de esta por niños, niñas, personas de talla baja y usuarios de sillas de ruedas.

La segunda ventanilla es una caseta para una sola persona, en la que:

No permite el acceso a personas de talla baja o niños

Su diseño no permite la proximidad de una persona usuaria de una silla de ruedas

No existe rotulación que informe sobre las tarifas, menos aún existe información en formatos accesibles sobre tarifas y demás requerimientos del usuario.

Resulta insuficiente para satisfacer la cantidad de usuarios ocasionando colas y malestar por la espera.

VENTANILLAS PRINCIPAL Y SECUNDARIA DE LA TERMINAL LA OFELIA

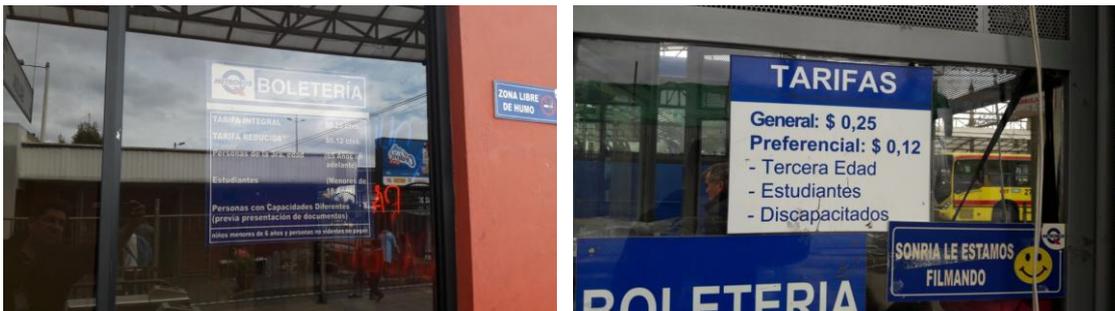
INFORMACIÓN EXISTENTE EN LA VENTANILLA DE LA BOLETERÍA Y DETALLE DE TARIFAS

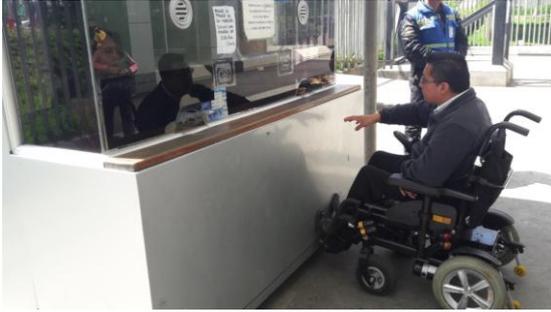
La boletería del terminal se encuentra conformada por dos ventanillas en una caseta, ambas tienen la misma altura del mesón y perforación altas, cada ventanilla cuenta con el pasavoz más alto aún, evidenciando la necesidad de contar con una ventanilla cuya altura sea menor en el mesón, pasavoz y perforación.

DISEÑO DE BOLETERÍA CON DOBLE VENTANILLA A UNA SOLA ALTURA DE MESÓN Y PASAVOZ

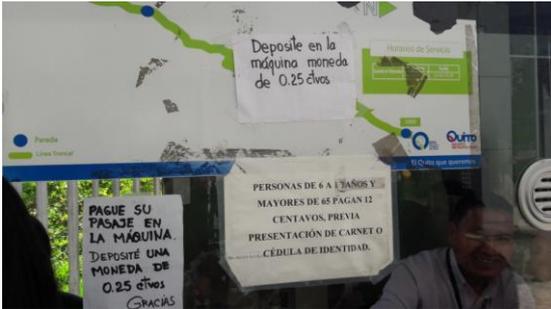
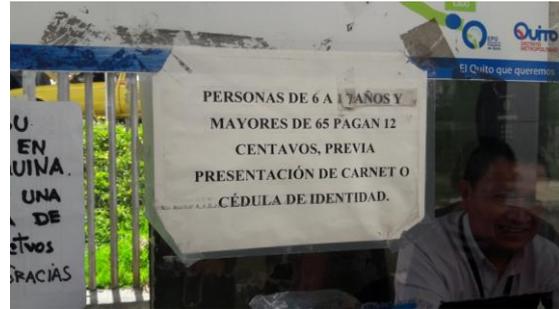
Adicionalmente, la información está mezclada, no ordenada y poco clara; no existe información puntual sobre la tarifa preferencial para personas con discapacidad.

INFORMACIÓN POCO CLARA EXISTENTE EN LA VENTANILLA DE LA BOLETERÍA Y DETALLE DE TARIFAS

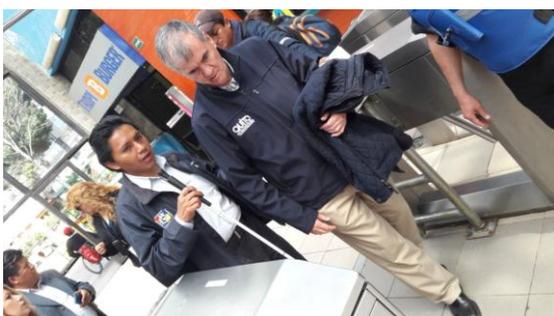
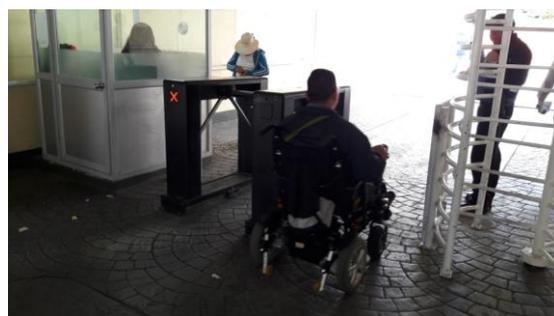
En los terminales se ha incorporado un acceso preferencial para ingreso y salida de personas en sillas de ruedas pero requiere que una persona de seguridad del trolebús destrabe una pequeña puerta lateral y desconecta el sistema del mecanismo mecánico del brazo que cae para obtener el incremento en el vano de acceso libre que permite el de los usuarios que requieran.

DETALLE DE EQUIPOS DE CONTROL TORNO, BRAZO QUE CAE Y EQUIPO ADAPTADO

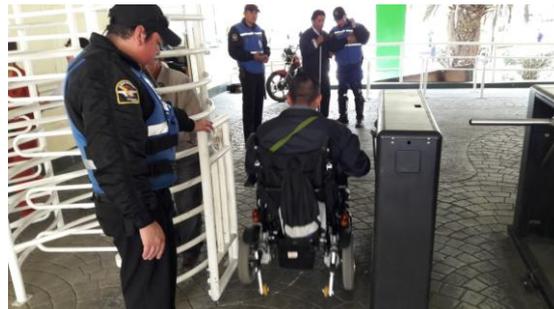
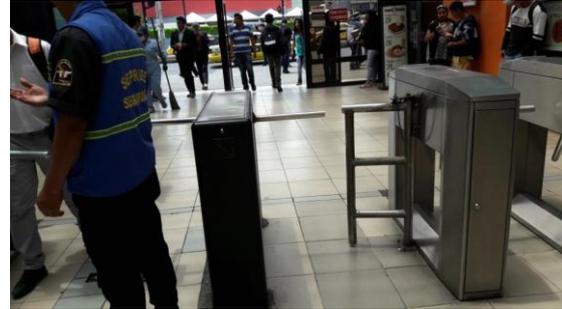
De igual manera en el interior de las paradas existe este mecanismo adaptado por el cual se permite acceder y salir de la parada, el personal de seguridad en cada parada es quién acciona este mecanismo.

DETALLE DE EQUIPOS DE CONTROL TORNO, BRAZO QUE CAE Y EQUIPO ADAPTADO

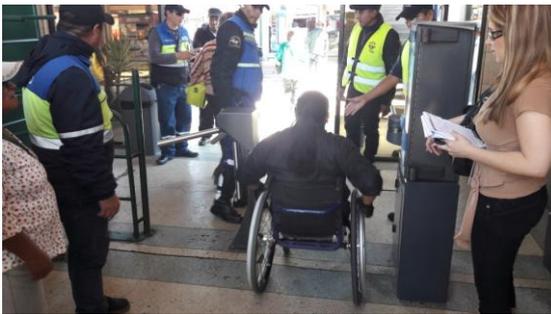
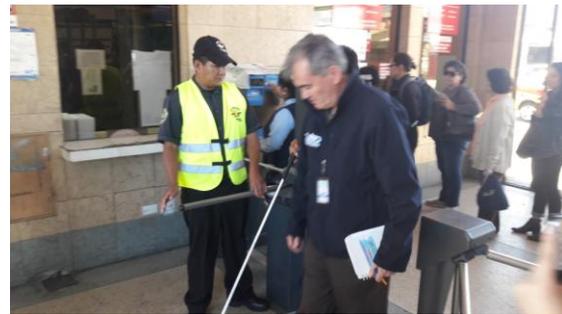
Existe un acceso preferencial para el ingreso y salida de personas en sillas de ruedas con su respectiva rotulación, este mecanismo mecánico puede accionarse directamente por la persona usuaria como también puede ser manual al ser accionado por un funcionario de la EcoVía de así requerirlo; este sistema tiene el acceso libre con un ancho mínimo que permite el acceso de cualquier tipo de silla de ruedas.

DETALLE DE EQUIPOS DE CONTROL TORNO, BRAZO QUE CAE Y EQUIPO ADAPTADO

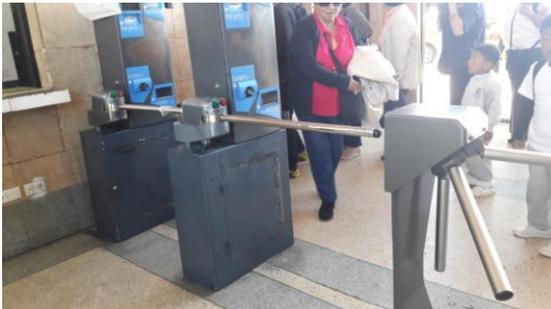
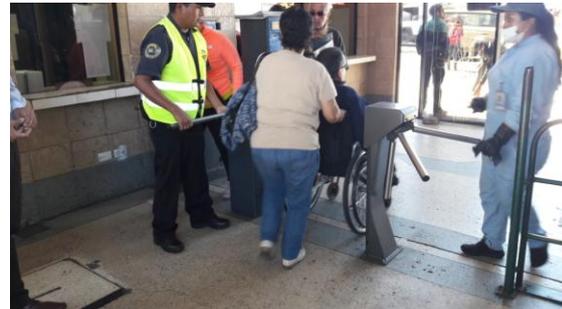
EQUIPOS DE CONTROL - BRAZO QUE CAE Y BARRA DE MAYOR LONGITUD DE PASO

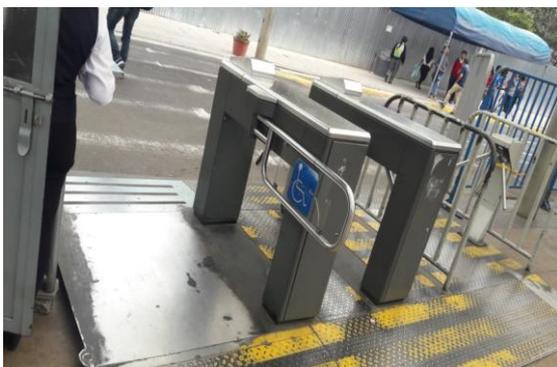
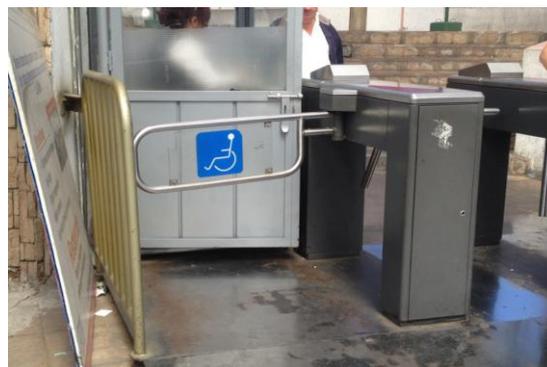
En la terminal de La Ofelia puede evidenciarse que se ha reubicado la cabina de boletería dando prioridad al acceso preferencial como se puede observar en las siguientes dos fotografías, a la izquierda la foto actual y a la derecha la fotografía de la observancia realizada en el año 2015 durante la primera fase de la observancia realizada, en las paradas no fue posible verificar fotográficamente este particular.

REUBICACIÓN DE BOLETERÍA QUE OBSTRUÍA EL ACCESO PREFERENCIAL

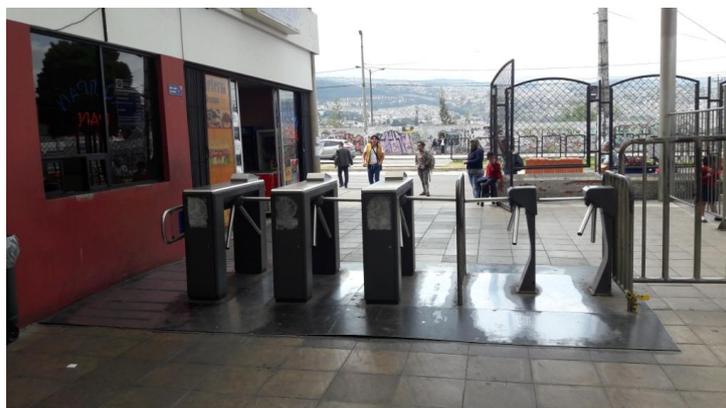
En el acceso peatonal principal se puede distinguir este acceso y mecanismo preferencial por su mayor espacio pegado junto a la boletería.

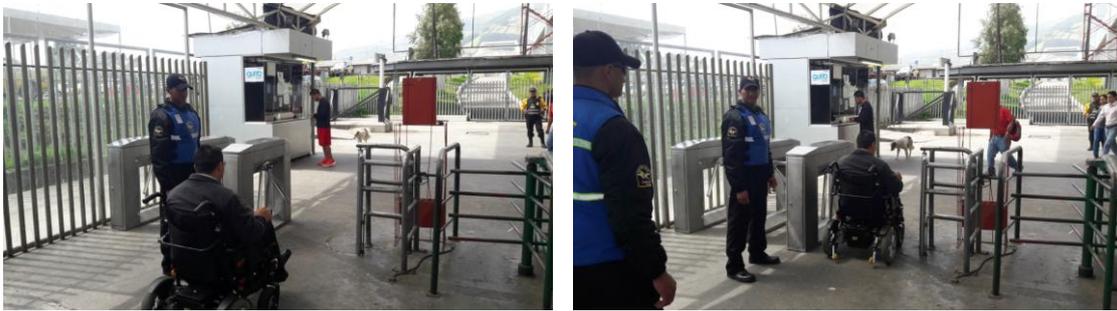
El mecanismo de acceso preferencial en la terminal de Quitumbe está delimitado por un mecanismo de brazo que cae, el mismo requiere el accionamiento de personal de seguridad para que pueda acceder o salir un usuario de silla de ruedas o quién requiera usar este mecanismo preferencial.

Este mecanismo puntualmente tiene un espacio mayor en ancho en relación a los otros dos existentes de manera que bultos, coches de servicio, y sillas de ruedas puedan acceder sin riesgo.

ACCIONAMIENTO DE MECANISMO MANUAL DE BRAZO QUE CAE POR PERSONAL DE SEGURIDAD

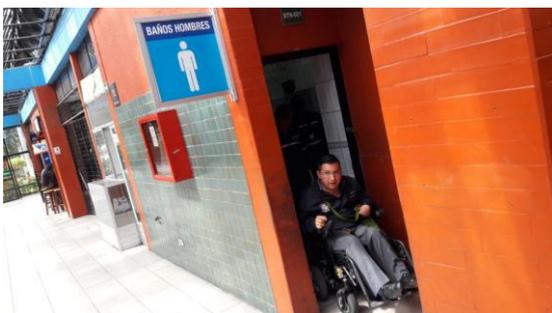
En el trolebús se puede evidenciar la existencia de baterías sanitarias de acceso público con costo, el ingreso a la misma es estrecho y para usuarios de sillas de ruedas requiere de mayor esfuerzo y paciencia; se encuentran limpias y bien mantenidas, tienen lavabos para niños y personas de talla baja, aunque el espejo es alto e impide su uso por niños, niñas, talla baja y usuarios de sillas de ruedas.

INGRESO RESTRINGIDO A BATERÍAS SANITARIAS POR ANCHO DE PASO

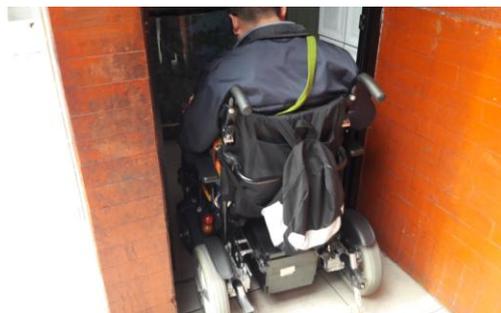
INGRESO PARA USO PAGADO DE BATERÍAS

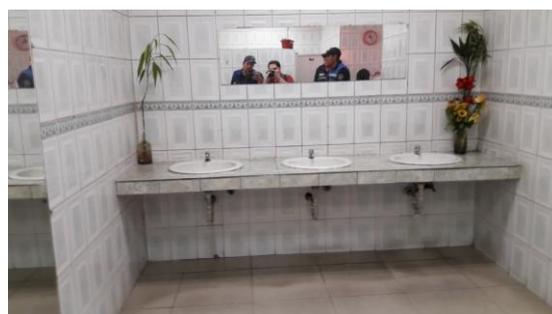
MESÓN CORRIDO DE LAVABOS CON ESPEJO ALTO

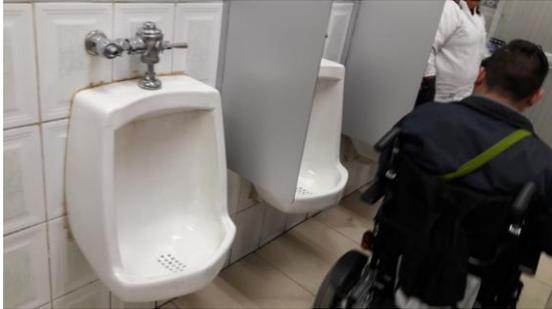
ÁREA DE URINARIOS

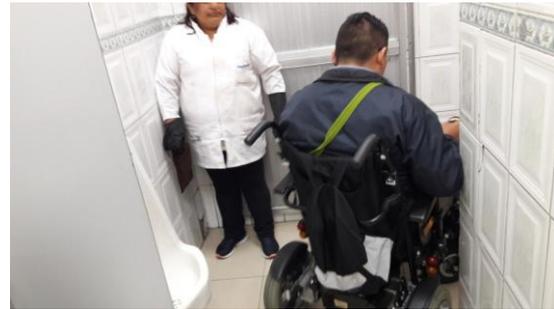
En las baterías sanitarias se cuenta con una cabina accesible para personas con discapacidad por cada sexo; esta cabina posee únicamente inodoro y una barra fija cuya distribución dificulta su uso, esta cabina debería contar con lavabo y dispensador de papel independiente del resto de cabinas.

ACCESO A CABINA ADAPTADA

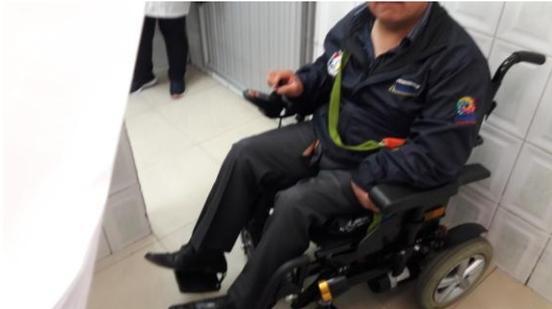
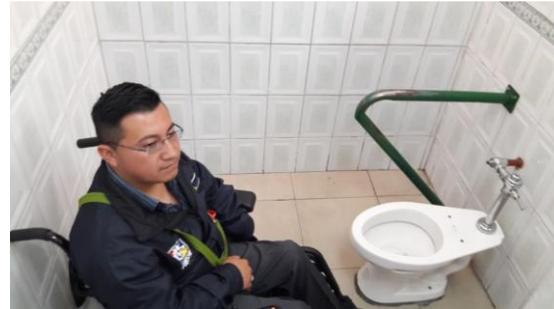
ESPACIO INTERIOR PARA TRANSFERENCIA Y USO EN CABINAS ADAPTADAS INFERIOR A 1500mm

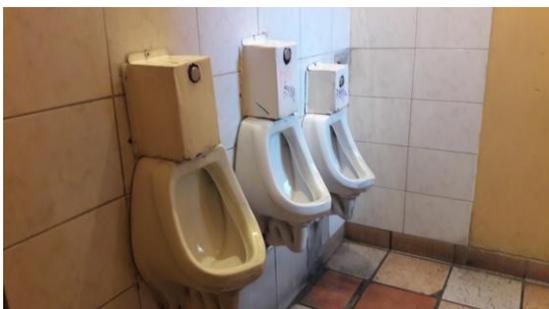
URINARIOS CON ALTURA BAJA Y ALTA

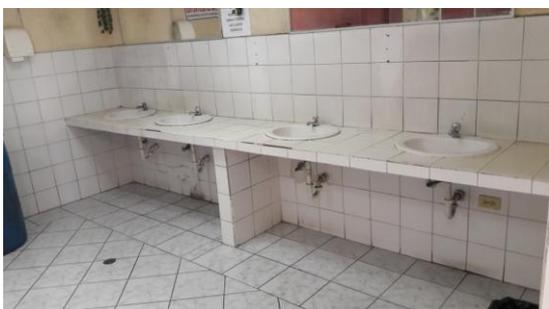
En los lavabos el diseño del mesón no es accesible y el espejo menos aún pues es muy alto; su grifería es de pomo.

MESONES DE LAVABOS CON GRIFERÍA DE PULSACIÓN Y ESPEJOS ALTOS

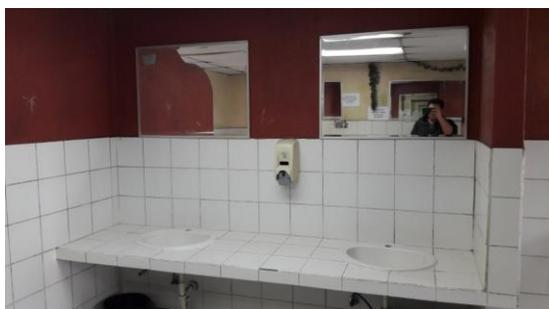
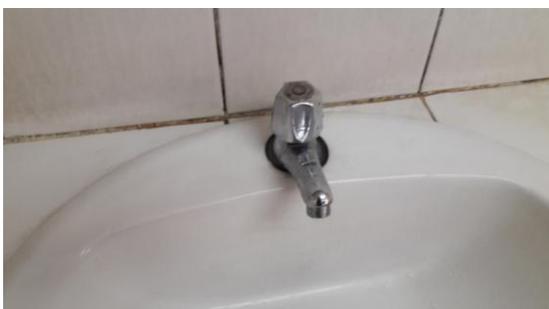
LAVABO CON GRIFERÍA DE POMO

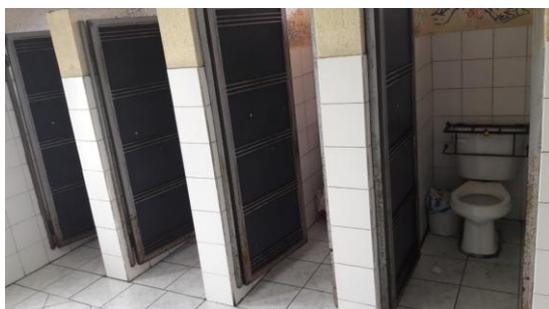
CABINAS DE BATERÍAS SANITARIAS

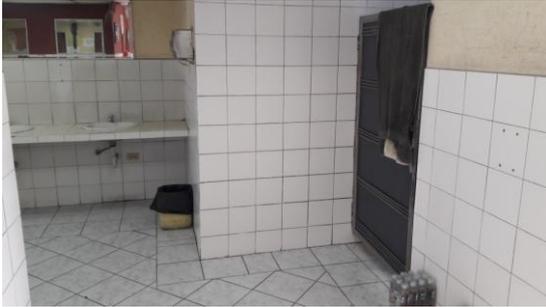
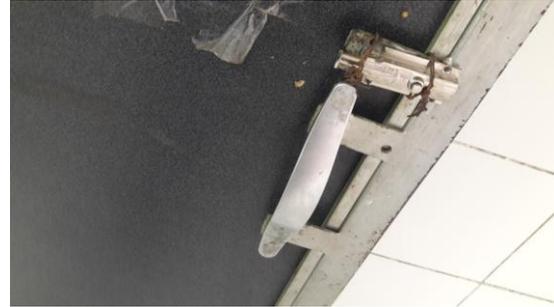
Lamentablemente, se pudo evidenciar que la cabina accesible para personas con discapacidad se encuentra bajo llave, toda vez que es utilizada como una pequeña bodega de insumos de limpieza y de basura de reciclaje.

CABINA ADPATADA PARA PERSONAS CON DISCAPACIDAD BAJO LLAVE

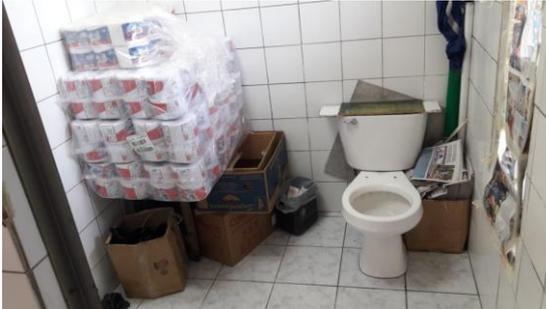
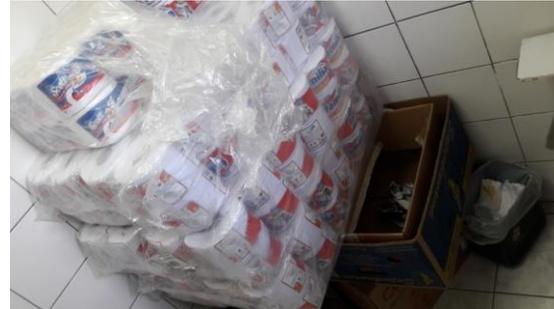
CABINA ADAPTADA PARA USO DE PERSONAS CON DISCAPACIDAD UTILIZADA COMO BODEGA

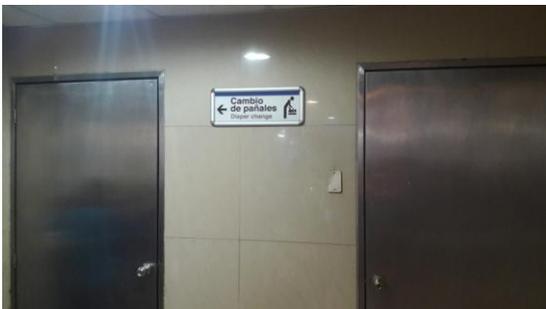
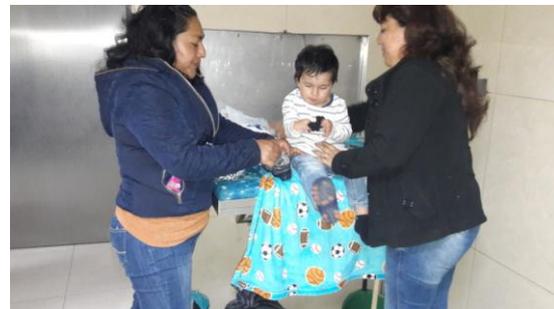
Las baterías sanitarias se complementan con un área independiente para cambia pañales de bebé con su respectivo mobiliario y equipamiento.

ESPACIO PARA CAMBIA PAÑALES DEBIDAMENTE SEÑALIZADO Y CON MOBILIARIO

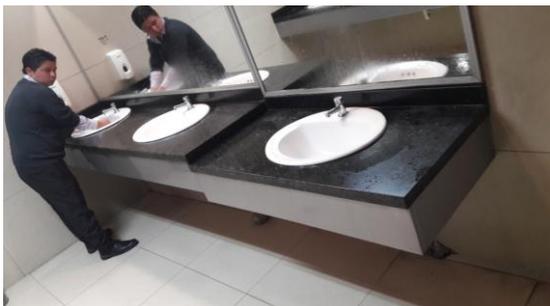
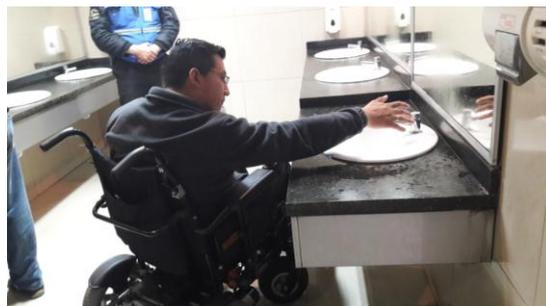
Las baterías sanitarias son por sexo, cada una cuenta con mesones corridos de lavabos con diseño universal, permitiendo su uso por niños y usuarios de sillas de ruedas, su grifería es de pulsación y espejo alto y bajo conforme diseño del mesón.

MESÓN CORRIDO DE LAVABOS CON DISEÑO A DOBLE ALTURA Y ESPEJO BAJO

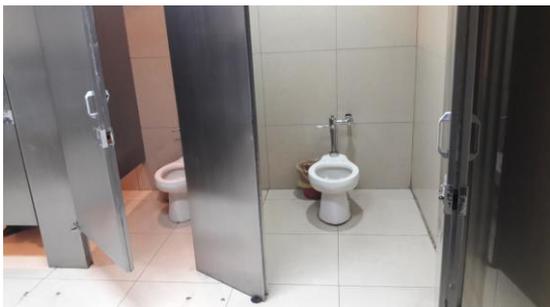
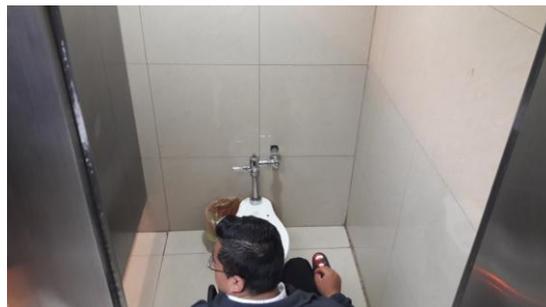
En el interior de las baterías sanitarias se cuenta por cada sexo con una cabina adaptada para personas con discapacidad; puntualmente en la cabina adaptada se pudo identificar que la implantación del inodoro no facilita su uso por usuarios de sillas de ruedas dificultando su aproximación y giro.

CABINA ADAPTADA CON INCORRECTA DISTRIBUCIÓN DE INODORO QUE DIFICULTA SU USO

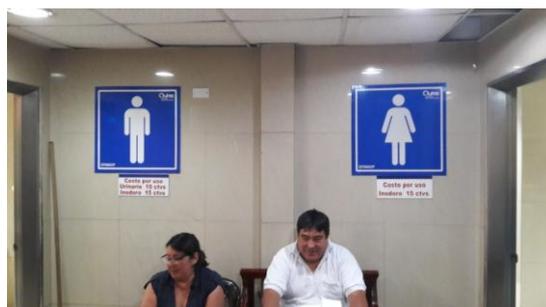
ROTULACIÓN PARA BATERÍAS POR SEXO

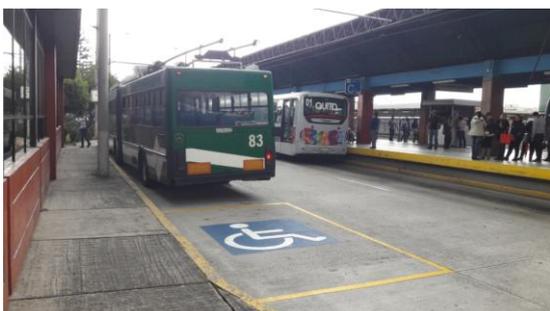
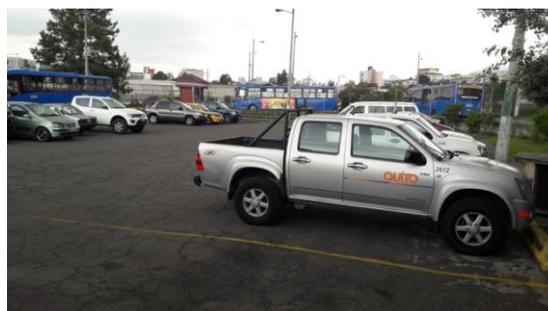
Se evidencia que la implantación de la plaza de estacionamiento preferencial está junto a los carriles por donde circulan los buses articulados y cerca o frente a los cruces de circulación peatonal, a más de ser un riesgo para la persona que utilizará esta plaza causa un riesgo también a usuarios y al tráfico usual de los buses y buses articulados.

PLAZA DE ESTACIONAMIENTO PREFERENCIAL UBICADA EN LUGAR DE RIESGO EN LUGAR DE PLAYA DE ESTACIONAMIENTOS DE VEHÍCULOS DE FUNCINARIOS EPMPQ

Existen parqueaderos para los funcionarios donde debería implantarse la o las plazas de estacionamiento preferencial cumpliendo los requisitos mínimos, ubicación y dotación que exige la normativa de accesibilidad al medio físico vigente.

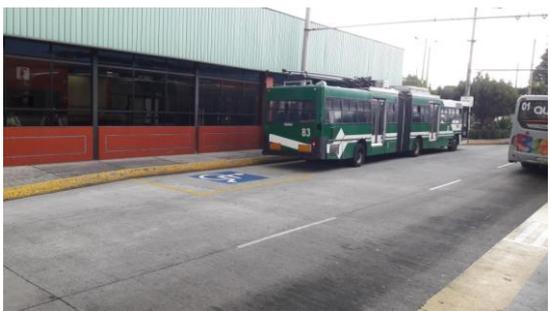
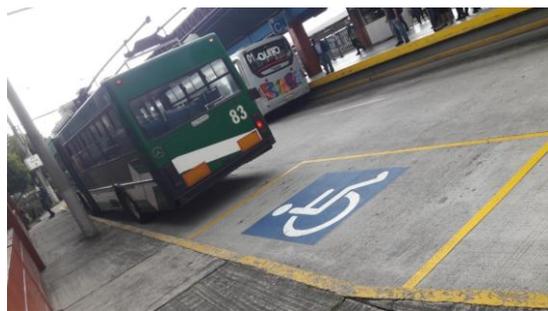
PLAZA DE ESTACIONAMIENTO PREFERENCIAL UBICADA EN LUGAR DE RIESGO EN LUGAR DE PLAYA DE ESTACIONAMIENTOS DE VEHÍCULOS DE FUNCINARIOS EPMPQ

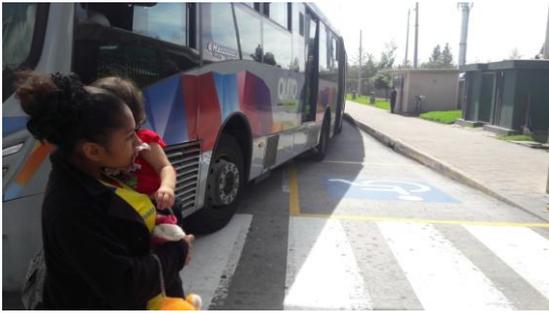
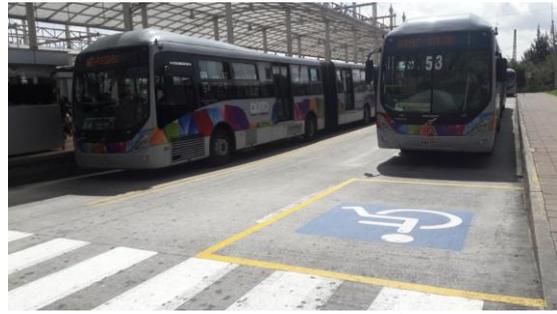
PLAZA DE ESTACIONAMIENTO PREFERENCIAL UBICADA JUNTO A CRUCE DE CIRCULACIÓN PEATONAL

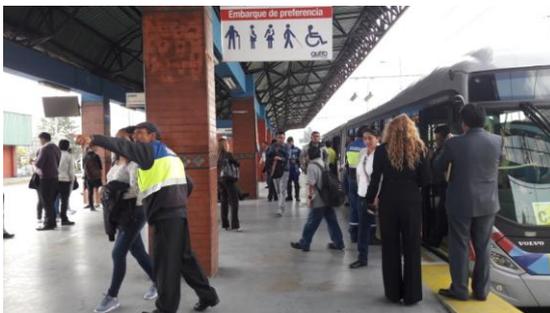
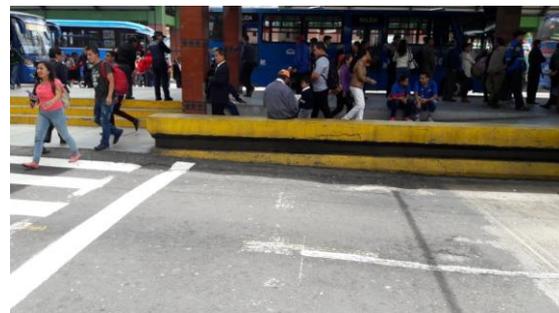
En las terminales del trolebús en El Recreo y La Y, se pudo evidenciar que en los diversos andenes se ha dado un recubrimiento antideslizante en el acabado del piso; no obstante se evidencia la necesidad de incorporar bandas podotáctiles de prevención en el borde del andén; es recomendable marcar recorridos con contraste o textura que puedan diferenciar la circulación continua con los andenes de embarque, desembarque y puntos de acceso a buses alimentadores.

ANDÉN LIBRE DE MOBILIARIO CON INFORMACIÓN VERTICAL

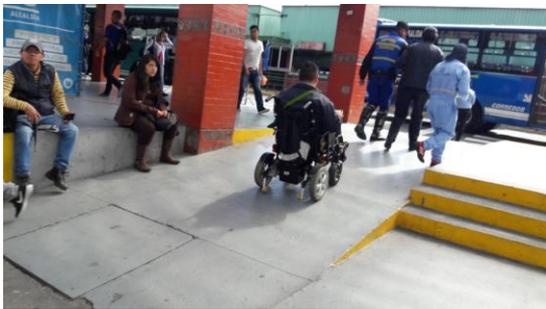
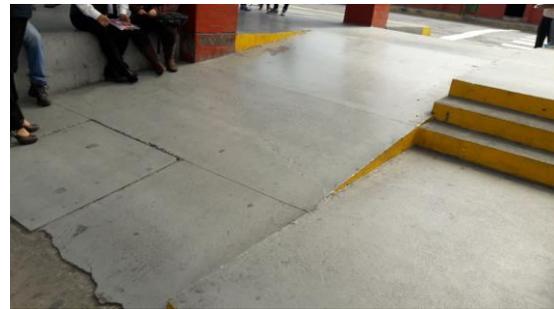
Se evidencia que la junta entre las rampas y los cruces peatonales no ha sido adecuadamente solventada, sobresalen topes y juntas mal terminadas.

Es constante ver tapas de revisión que se encuentran con desnivel en relación al desarrollo de la rampa, deberían estar enrasadas con las mismas.

MAL ACABADO DE RAMPA Y TAPA DE REGISTRO LEVANTADA EN EL DESARROLLO DE LA MISMA

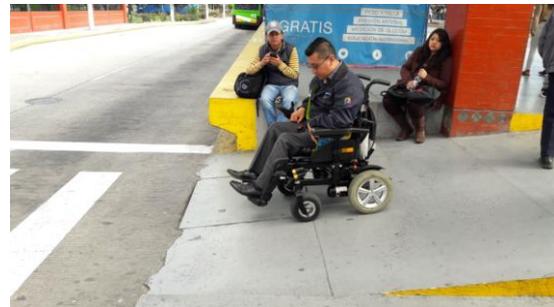
MAL ACABADO DE RAMPA Y TAPA DE REGISTRO LEVANTADA EN EL DESARROLLO DE LA MISMA

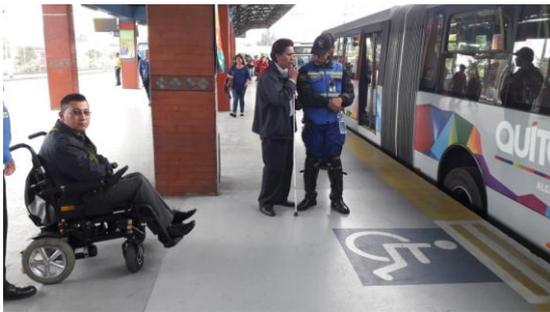
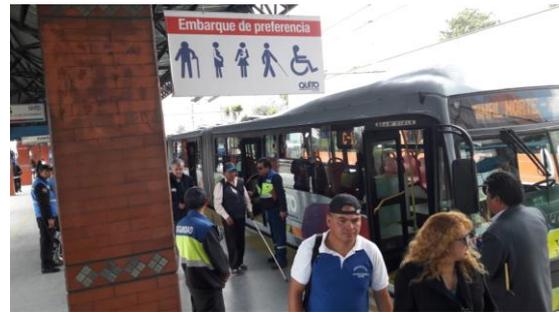
Para el acceso a las unidades articuladas se ha determinado el punto de ingreso preferente para personas con discapacidad, el mismo está debidamente delimitado en piso con el símbolo internacional de accesibilidad y también se ha colocado el letrero correspondiente que indica que en ese punto pueden abordar personas usuarias de sillas de ruedas, con discapacidad visual, con niños en brazo, adultos mayores y en condición de embarazo; de manera que tan pronto una unidad desembarca a sus pasajeros las personas con discapacidad pueden embarcar la unidad y ocupar el área asignada para usuarios de sillas de ruedas o los asientos preferentes, luego la unidad articulada avanza hasta los andenes correspondientes.

PUNTO DE INGRESO PREFERENTE DEBIDAMENTE SEÑALIZADO HORIZONTAL Y VERTICALMENTE

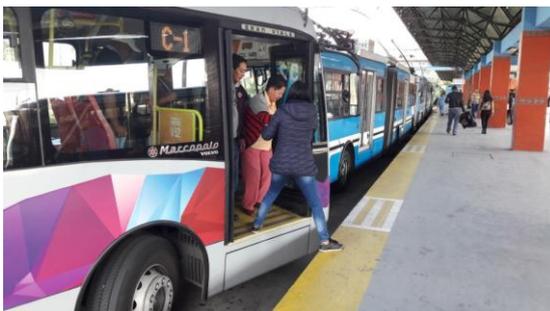
Sin embargo, y pese a que los puntos de desembarque están claramente definidos se pudo evidenciar que cuando existen unidades seguidas que desean desembarcar a los usuarios y el espacio del andén está aún ocupado por otras unidades articuladas, los conductores optan por acercarse parcialmente al andén y abrir únicamente la primera puerta poniendo en riesgo a todos los usuarios en especial a aquellos de movilidad reducida. La normativa exige que la distancia máxima entre el andén y el punto de la unidad no debe superar los 100 mm y bajo ninguna circunstancia el bus debe acercarse parcialmente o de manera inclinada para desembarcar pasajeros.

AUTOBUS DESEMBARCANDO PASAJEROS DE MANERA RIESGOSA EN ANDÉN DE TERMINAL LA Y

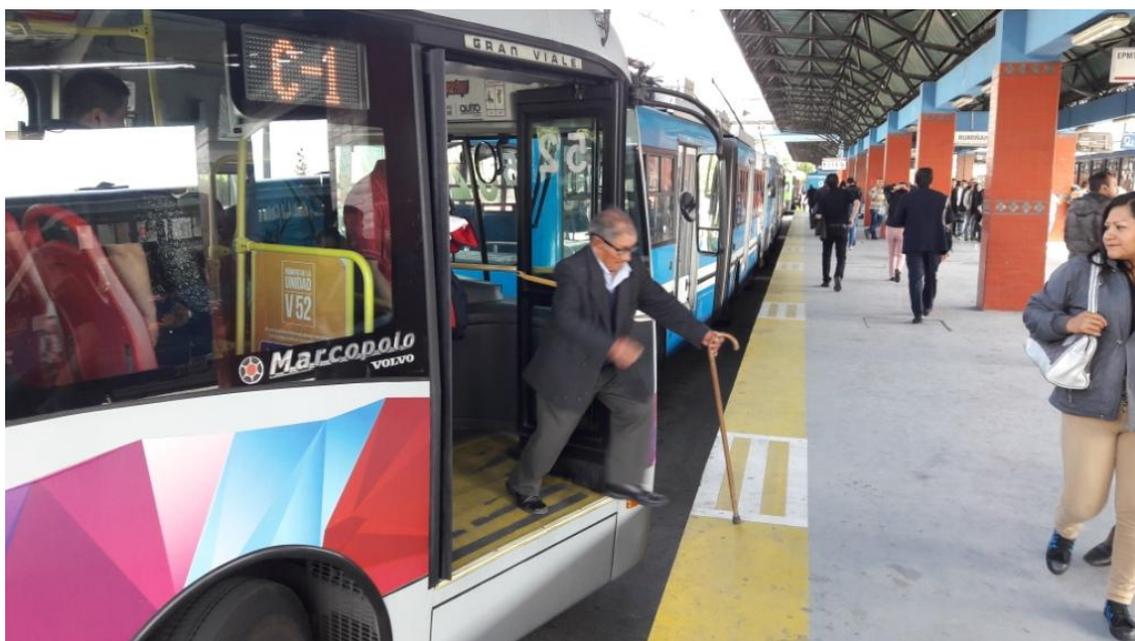
AUTOBUS DESEMBARCANDO PASAJERO ADULTO MAYOR CON MOVILIDAD REDUCIDA DE MANERA NO ADECUADA EN ANDÉN DE TERMINAL LA Y

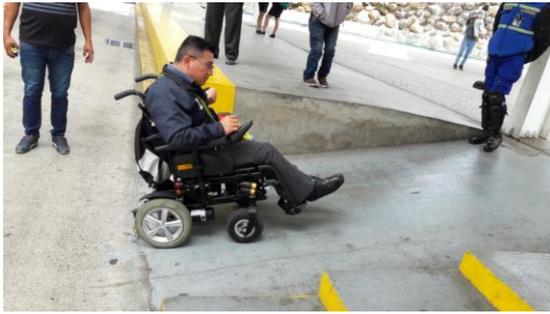
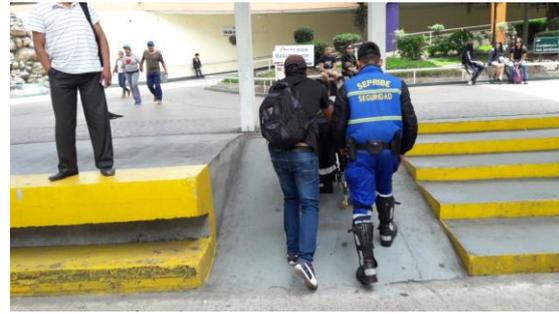
Las rampas existentes tienen una pendiente inaccesible, sobrepasa en más del doble la pendiente máxima según normativa técnica permitida; durante la observancia el personal de la EPMTF pudo comprobar como una silla de ruedas automática no pudo subir la rampa y comenzó a deslizarse hacia la vía vehicular utilizada por los buses articulados.

RAMPAS DE CRUCE DE VÍA CON PENDIENTE DEL 20% QUE EXCEDE LO PERMITIDO EN NORMA TÉCNICA

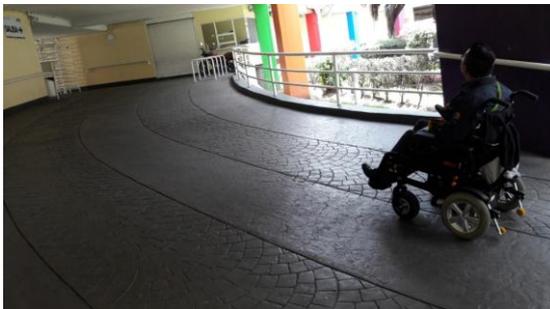
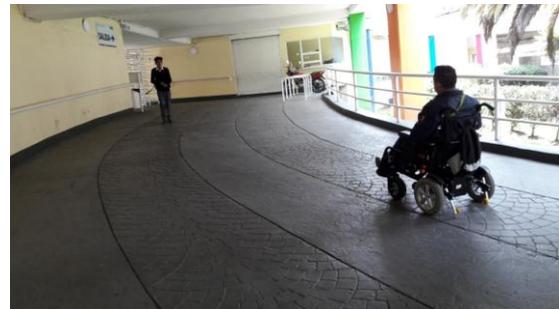
Además las grandes rampas que direccionan al usuario desde y hacia la calle, se evidenció la inexistencia de pasamanos intermedios conforme la normativa para facilitar poder salvar esta distancia en pendiente.

RAMPA CURVA DE INGRESO Y EGRESO SIN PASAMANOS INTERMEDIO NI DISEÑO A DOBLE ALTURA

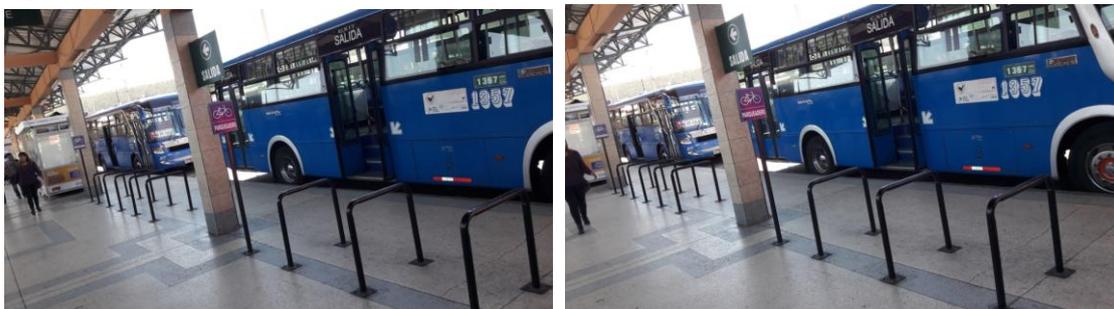
Se han incorporado cicloparqueaderos para usuarios que utilizan este medio de transporte y deben dejar temporalmente su bicicleta; este espacio cuenta con seguridad privada para cuidar las bicicletas.

CICLOPARQUEADEROS EN TERMINAL DE LA RÍO COCA NO INTERFIEREN CON CIRCULACIÓN PEATONAL

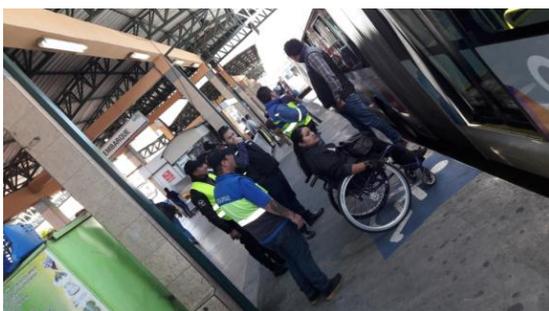
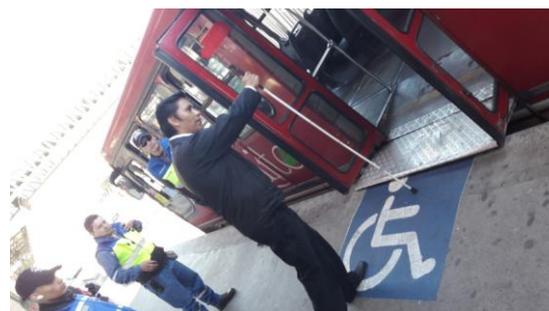
De los aspectos a destacar es la implementación de los puntos de acceso preferente, se ha delimitado en el piso del andén el punto de acceso preferencial para personas con discapacidad y movilidad reducida identificado con el símbolo universal de accesibilidad, para poder ubicarlo a distancia es necesario complementarlo con un rótulo de señalización vertical.

PUNTO DE ACCESO PREFERENTE CON SEÑALIZACIÓN HORIZONTAL Y VERTICAL

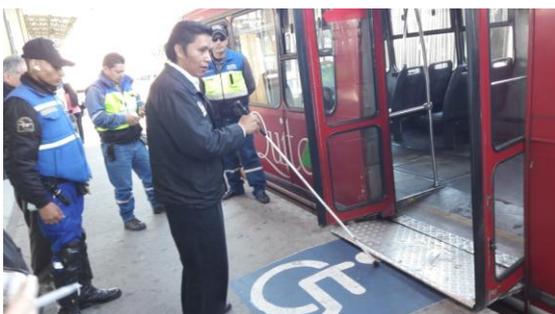
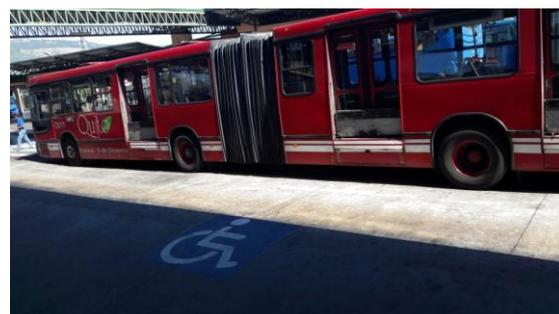
PUNTO DE ACCESO PREFERENTE CON SEÑALIZACIÓN HORIZONTAL Y VERTICAL

En el Playón de la Marín pudimos confirmar como se iniciaba la implantación y ejecución del punto de acceso preferencial, coincidentalmente se estaba realizando el marcado de la pintura en piso que define este punto del andén preferente, lo importante es que se lo respete y se lo mantenga para precautelar la seguridad de los pasajeros con movilidad reducida y usuarios de sillas de ruedas.

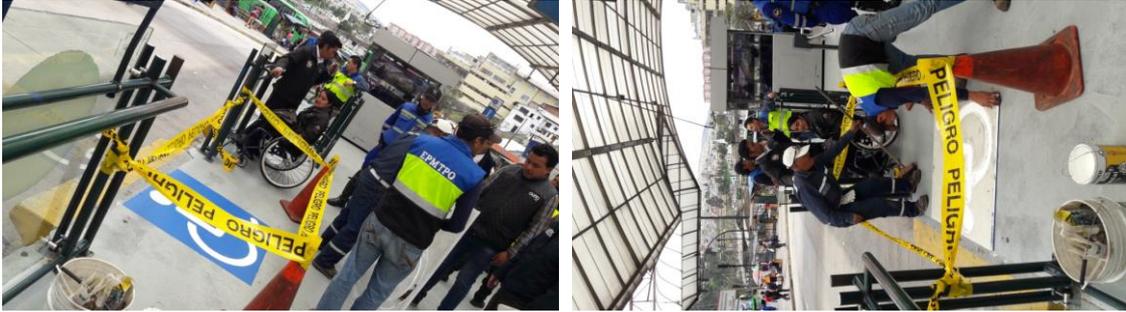
IMPLEMENTACIÓN DE PUNTO DE ACCESO PREFERENTE CON SEÑALIZACIÓN HORIZONTAL
