## **“INFORME TÉCNICO DE LA OBSERVANCIA AL SISTEMA DE TRANSPORTE PÚBLICO MASIVO DE LA CIUDAD DE QUITO”**

### **TERCERA FASE**

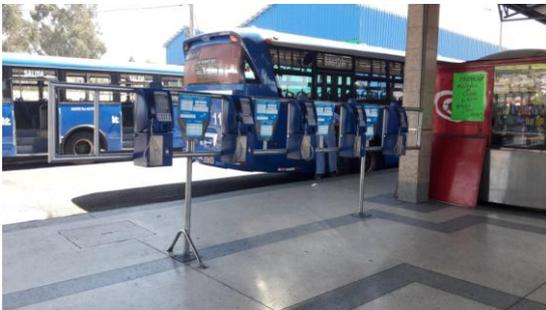
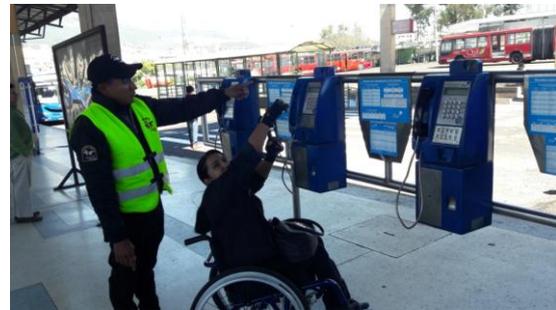
Un error recurrente es el de los módulos telefónicos de 5 teléfonos públicos con monedero y marcado superior, se evidencia que ninguno de los cinco teléfonos ha sido instalado a una menor altura impidiendo o dificultando su uso por niños, niñas, talla baja, adultos mayores y usuarios de sillas de ruedas.

MODULACIÓN DE 5 TELÉFONOS PÚBLICOS SIN QUE EXISTA 1 INSTALADO A BAJA ALTURA

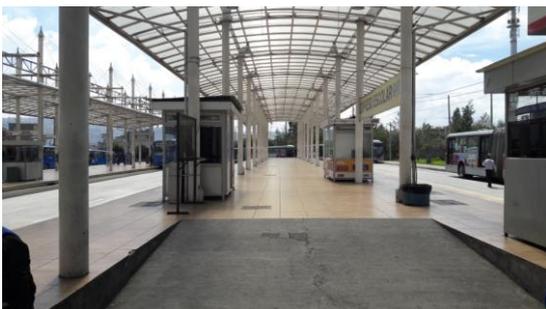
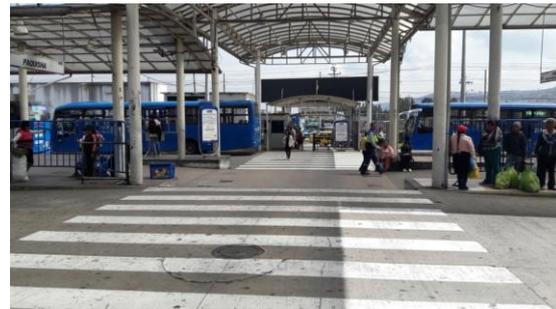
En esta terminal se observó que los andenes en general priorizan la circulación peatonal, las rampas internas cumplen con la pendiente no obstante no se evidencian pasamanos laterales ni intermedios.

ANDÉN DE TERMINAL SIN OBSTÁCULOS NI DESNIVELES

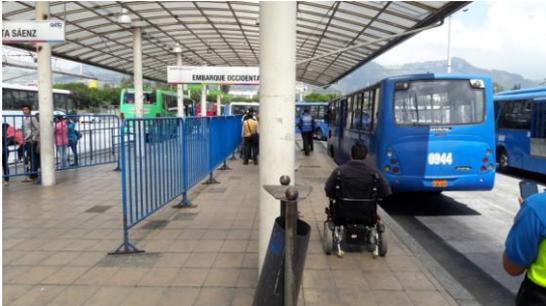
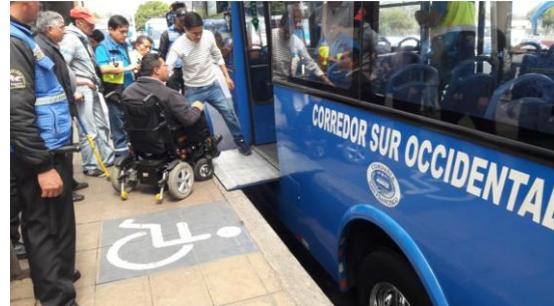
También se ha implementado el uso del acceso preferente delimitándolo en piso para unidades de buses (No Articulados).

IMPLEMENTACIÓN DE PUNTO DE ACCESO PREFERENTE CON SEÑALIZACIÓN HORIZONTAL EN BUSES

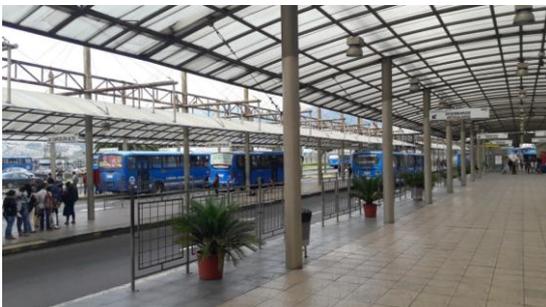
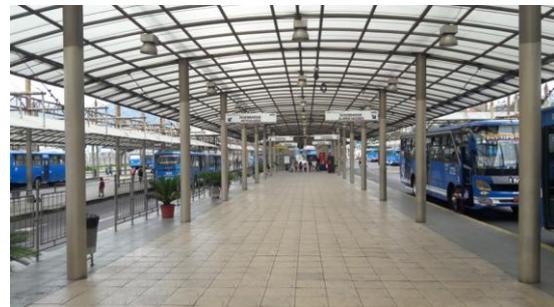
En los diversos andenes de las estaciones del Metrobús se pudo observar la falta de mantenimiento en el piso con ciertas grietas o, resquebrajaduras que ocasionan tropezones a los usuarios, también la inexistencia de bandas podotáctiles de prevención y guía, tampoco se ha trabajado en contraste y textura en piso, la información a través de la rotulación debe mejorarse para ser más perceptible, las pantallas de televisión están apagadas, los kioscos de venta o servicios no interrumpen el tránsito peatonal evitando ser barreras que atenten contra personas con deficiencia o discapacidad visual.

ANDÉN SIN INFORMACIÓN HORIZONTAL, VERTICAL NI PUNTO DE ACCESO PREFERENTE

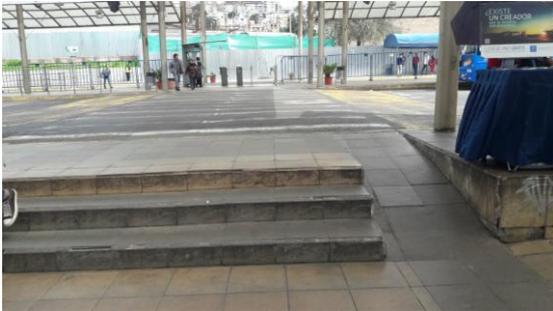
Existen rampas y vados peatonales en cada andén y en su conjunción con los cruces peatonales que terminan con un bordillo o desnivel que practicante rompen con la continuidad de la circulación, se evidencia que: la pendiente no adecuada, el acabado del piso y los materiales no son antideslizantes, el estado actual de las rampas no está

en buenas condiciones requieren mantenimiento, carecen de señalización y textura en piso, no se han incorporado pasamanos.

RAMPA CON PENDIENTE SUPERIOR AL 12%, SIN BORDILLO NI PASAMANOS Y CRUCE PEATONAL SIN SEÑALIZACIÓN

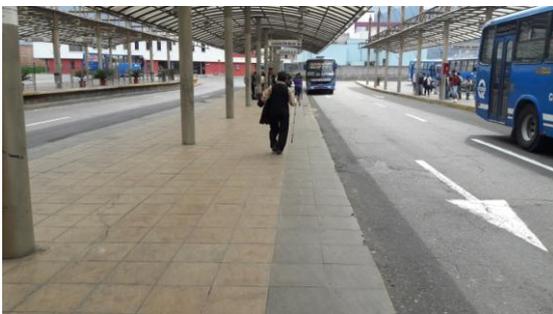
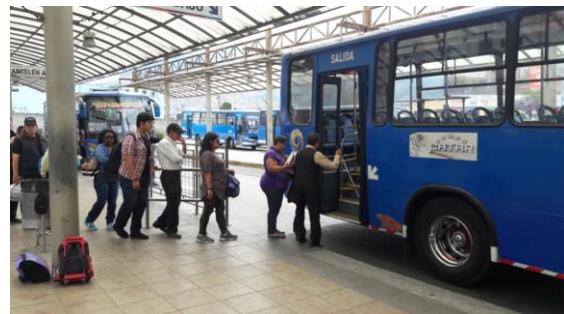
ANDÉN SIN INFORMACIÓN HORIZONTAL, VERTICAL NI PUNTO DE ACCESO PREFERENTE

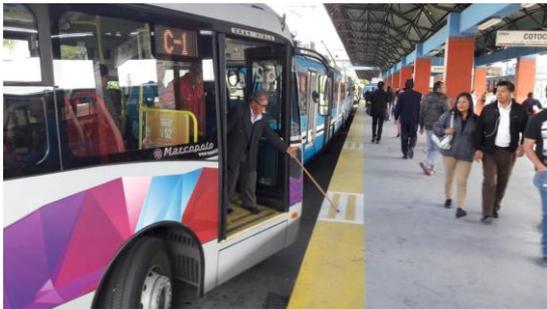
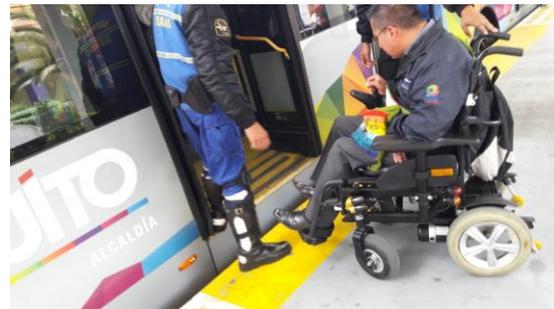
Se evidencia que la distancia en las zonas de embarque y desembarque entre el vehículo y el andén guarda relación directa con la habilidad y destreza del conductor; no obstante de 100 verificaciones realizadas en mediciones de 24 buses (articulados y biarticulados) únicamente en 4 ocasiones de las 100 verificadas se respetó una separación máxima de 100 mm, esto de manera porcentual representa que se cumple únicamente en el 4% de las ocasiones.

Se evidencia además que dependiendo del tipo de bus que se utiliza y la estación o terminal en la que se embarca y desembarca las zonas de embarque y desembarque entre el vehículo y el andén usualmente tienen un desnivel superior a 20 mm.

DISTANCIA EN LAS ZONAS DE EMBARQUE Y DESEMBARQUE SUPERIOR A PERMITIDO POR NORMA

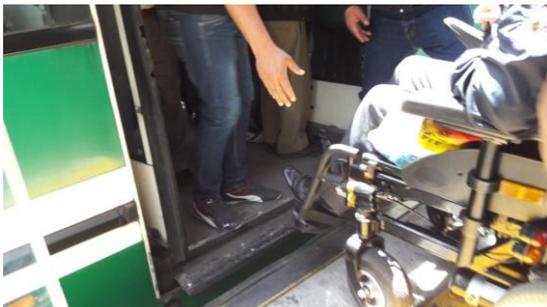
DIFÍCIL EMBARQUE Y DESEMBARQUE POR DISTANCIA SUPERIOR A 100 mm REQUIERE ASISTENCIA

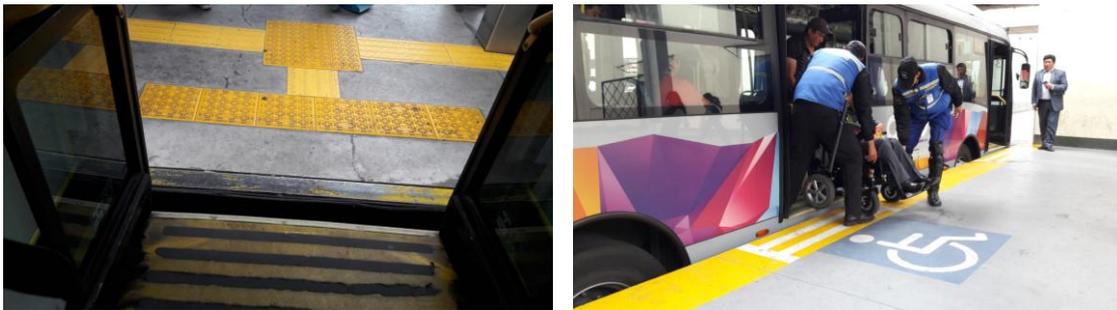
PUNTO DE EMBARQUE Y DESEMBARQUE PREFERENTE REQUIERE ASISTENCIA POR DISTANCIA

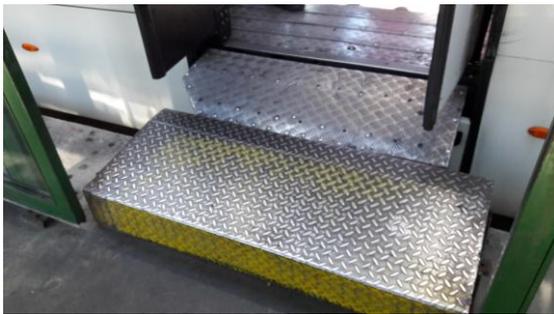
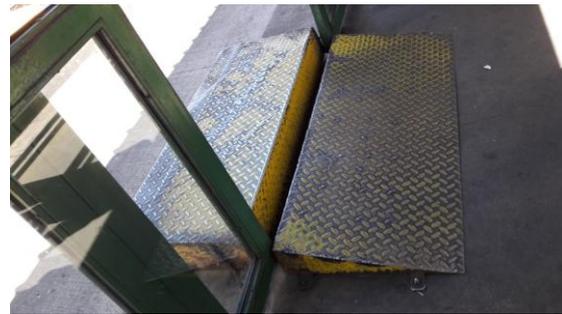
VOLÚMENES DE TOOL TEXTURADOS CONSTITUYEN BARRERAS ARQUITECTÓNICAS

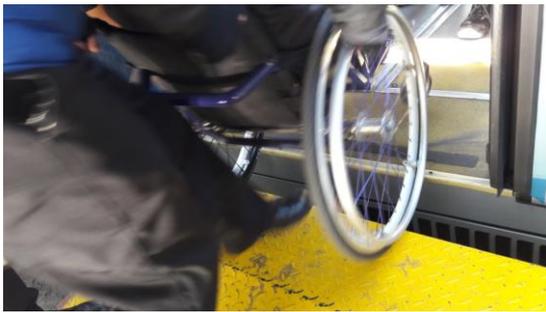
En consecuencia, con el propósito de salvar este gran desnivel se han empotrado volúmenes de tool texturado sobre el piso del andén de las estaciones para que las rampas de las unidades descansen sobre estos el momento de embarque y desembarque de pasajeros; se evidencia durante la observancia que estos volúmenes no presentan características de antideslizamiento en mojado por lo que representan un riesgo para personas con movilidad reducida; en el caso de usuarios de sillas de ruedas son casi inaccesibles.

El volumen que ha sido tentativamente diseñado para el ingreso y egreso preferencial de personas usuarias de sillas de ruedas y movilidad reducida, cuenta con una inclinación que supera en más del doble el porcentaje el porcentaje máximo de inclinación permitido, ocasionando que un usuario de silla de ruedas requiera el apoyo de una o hasta dos personas para hacer el embarque o desembarque, por sí solo no podría hacerlo más aún si está lloviendo o el acabado superior del volumen se encuentra mojado.

VOLÚMENES DE TOOL TEXTURADOS INACCESIBLES PARA USUARIOS DE SILLAS DE RUEDAS

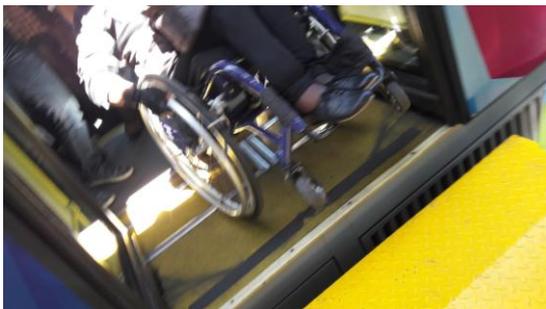
VOLÚMEN DE TOOL Y DISTANCIA EN DESEMBARQUE

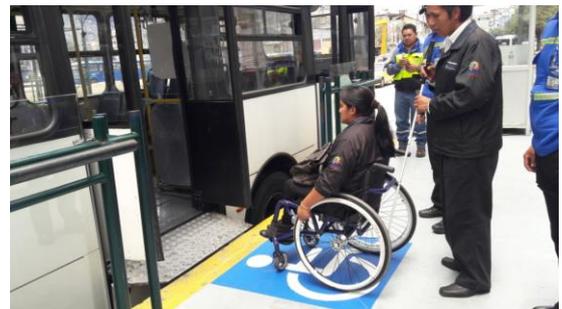
PUNTO DE EMBARQUE PREFERENTE

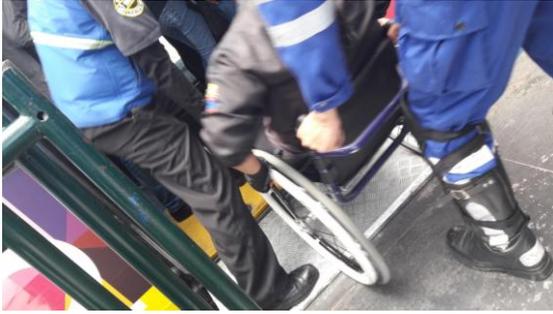
VOLÚMENES DE TOOL TEXTURADOS INACCESIBLES PARA USUARIOS DE SILLAS DE RUEDAS

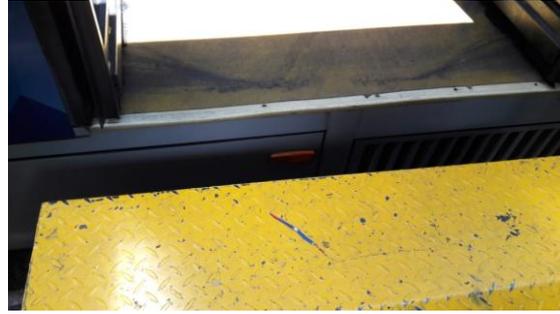
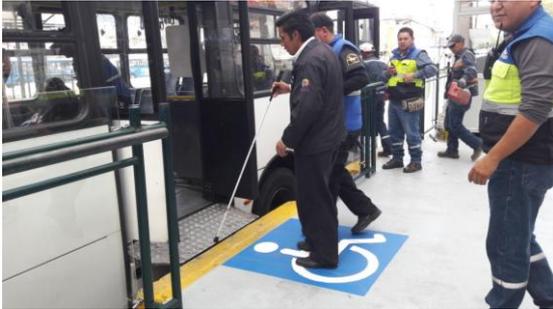
PUNTO DE EMBARQUE PREFERENTE

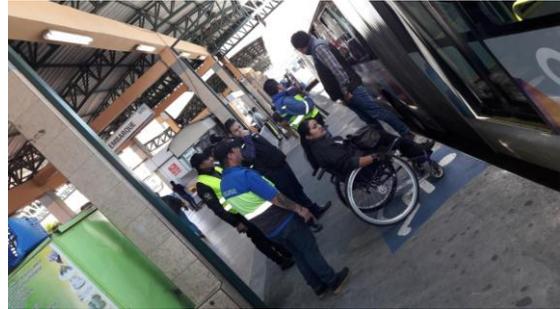
PUNTO DE EMBARQUE PREFERENTE

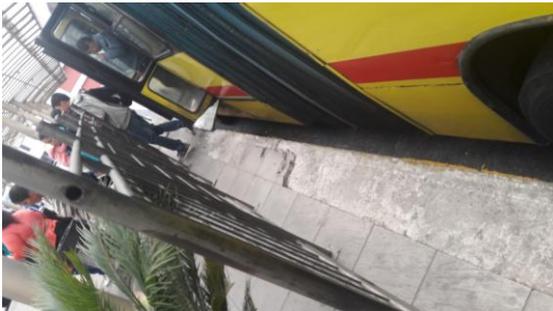
El Metrobus en lo que respecta al embarque y desembarque de pasajeros, toda vez que todas sus unidades tienen rampas; sin embargo se pudo evidenciar en el terminal de La Ofelia que no existen puntos preferenciales de ingreso a las unidades para las personas con discapacidad a las unidades.

DETALLE DE ACOPLE DE RAMPA ADPTADA DE BUS Y ANDÉN

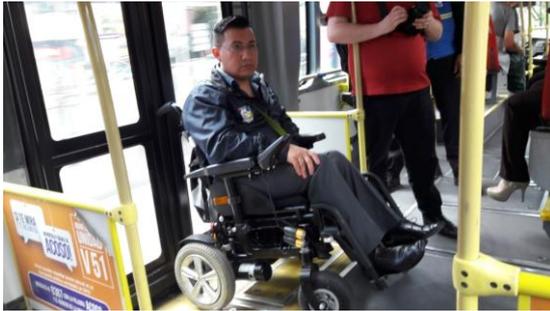
Se evidenció que todas las unidades observadas cuentan con plazas para usuarios de sillas de ruedas, de hecho dependiendo del tipo de bus la disposición de las mismas varía en ubicación y en cantidad hasta 3 plazas en buses biarticulados; todos estos espacios están debidamente señalizados y cuentan con seguridades.

PLAZA DE SILLA DE RUEDAS ENTRE PUERTAS INTERMEDIAS POR ESPACIO Y GIRO

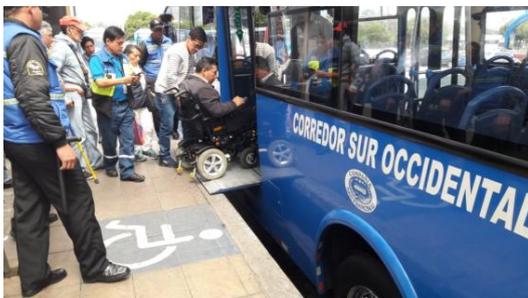
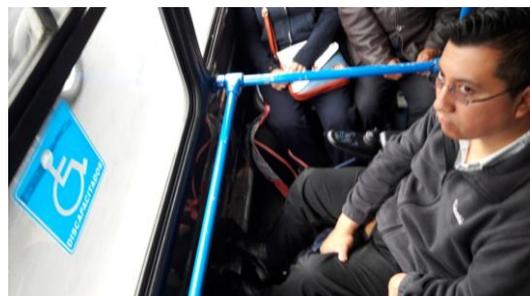
Se pudo evidenciar que existen buses de cama alta que corresponden al corredor sur occidental llamados también expresos, en los que aunque con cierta dificultad por espacio pueden ser utilizados por usuarios de sillas de ruedas; no todos tienen rampa pero al menos aproximadamente un 70% de ellos poseen rampa abatible, y en su interior plaza para usuarios de silla de ruedas; su señalización de plazas cita “DISCAPACITADOS” deber ser personas con discapacidad o usuarios de sillas de ruedas.

PUNTO DE EMBARQUE PREFERENTE PARA USUARIOS DE SILLAS DE RUEDAS

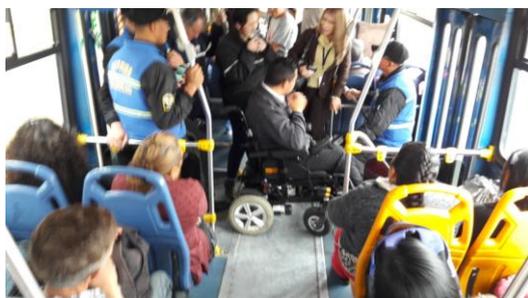
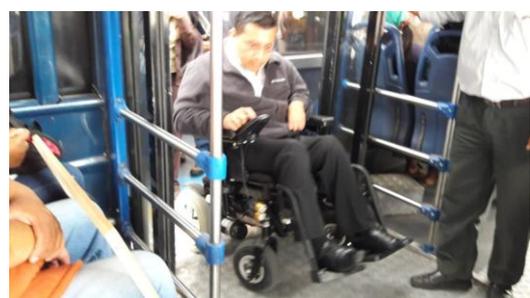
ESPACIO INTERIOR SIN PLAZA DE USUARIOS DE SILLA DE RUEDAS POR POCO ESPACIO INTERIOR

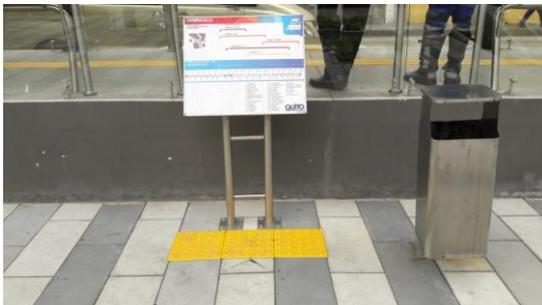
PLANO HÁPTICO CON INFORMACIÓN EN SISTEMA BRAILLE Y PASAMANOS CON INFORMACIÓN EN BRAILLE

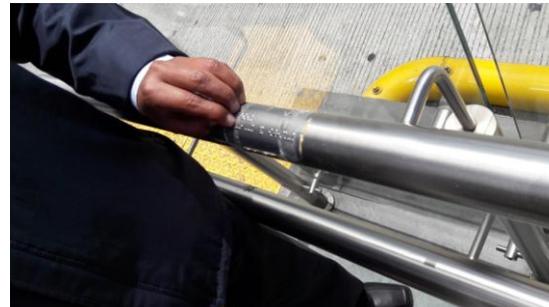
PLANO HÁPTICO CON INFORMACIÓN EN SISTEMA BRAILLE Y PASAMANOS CON INFORMACIÓN EN BRAILLE

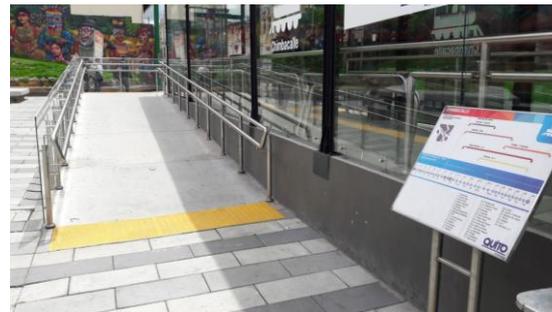
INGRESO Y EGRESO DE RAMPA CON PENDIENTE ADECUADA Y PASAMANOS EN AMBOS LADOS

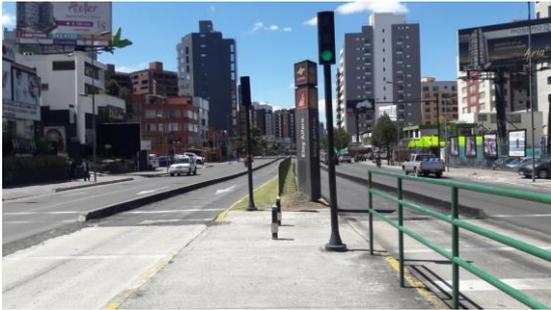
Implementación de bolardos en el ingreso, salida y refugios peatonales.

No se evidencia señalización podotáctil en pisos.

PUNTO DE INGRESO A ESTACIÓN CON SEMÁFORO Y BOLARDOS, NO CUENTA CON SEÑALIZACIÓN EN PISO

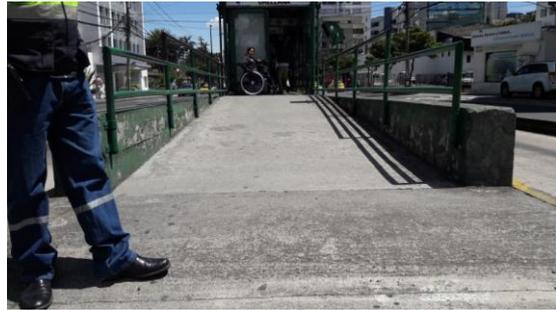
Las rampas de acceso y salida de cada estación tienen una pendiente entre el 8% y 11%, la norma estipula máximo el 8%.

RAMPA DE INGRESO A ESTACIONES CON PENDIENTE SUPERIOR AL 8% Y PASAMNOS ALTO 1150mm

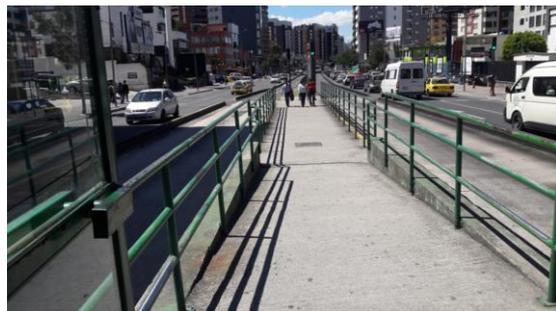
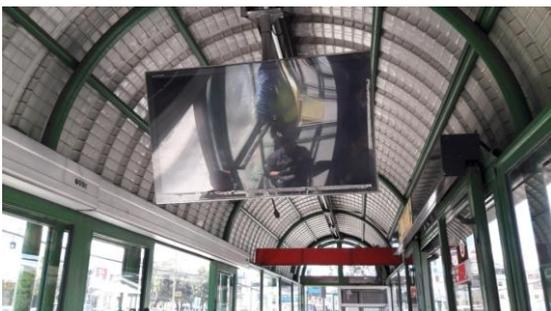
PANTALLAS DE TELEVISIÓN APAGADAS

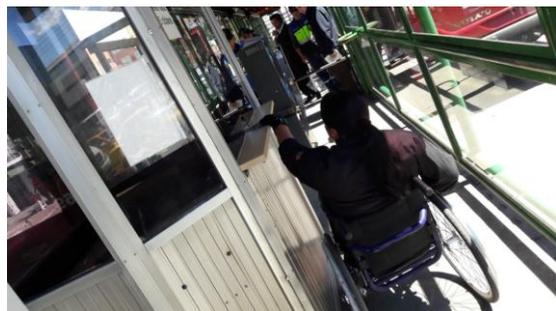
Boleterías con una sola altura.

BOLETERÍA A UNA SOLA ALTURA

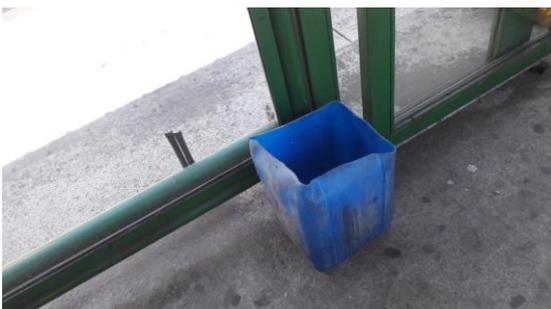
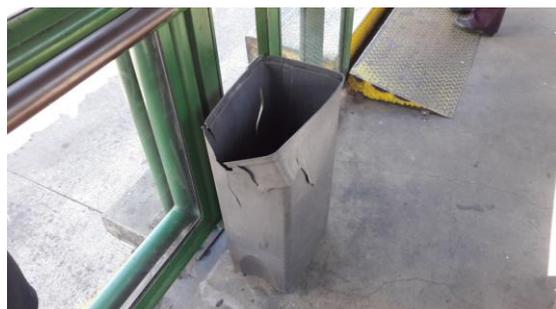
Basureros plásticos en mal estados y metálicos están oxidados.

BASUREROS PLÁSTICOS EN MAL ESTADO SOLO EXISTE UNO POR CADA ESTACIÓN
